ARCHÄOLOGISCH-KUNSTHISTORISCHE FORSCHUNGEN IN DER PFARRKIRCHE ST. GEORGEN IM ATTERGAU

Von Benno U l m

Zeitschrift/Journal: [Jahrbuch des Oberösterreichischen Musealvereines](#)

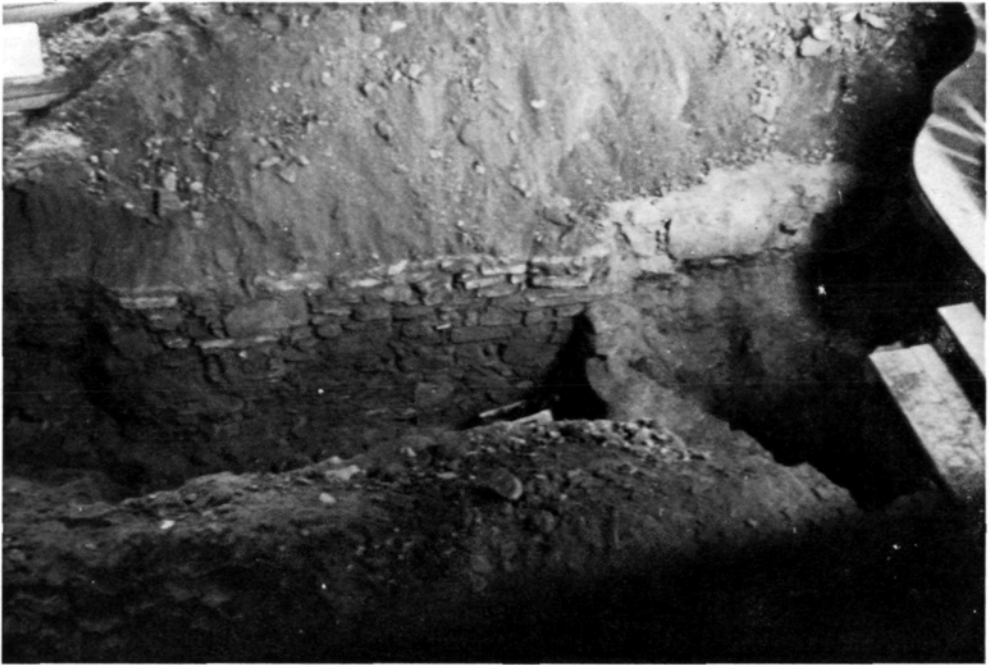
Abb. 2: Nordostecke des Chorquadrates: 1 Störung der Trockenmauer durch eine barocke Bestattung; 2 Trockenmauer; 3 Nordostecke des Chorquadrates; 4 Störung der Nordostkante durch eine Bestattung.

Bei der Skelettierung der nordsüdlich verlaufenden Mauerzunge unter dem Triumphbogen und bei dessen Untersuchung zeigte sich, daß das Triumphbogenfundament auf einer älteren, West-Ost streichenden Mauer aufsaß. Deshalb wurde der Suchgraben um ca. 2 m nach Norden verschoben, um diese Mauer aufdecken zu können. Sie war als Trockenmauer aus ziegelförmig grob behauenen Steinen geschichtet. Die Sohle des Fundamentes lag 1,40 m unter OK. Diese wieder ruhte auf einem gemörtelten Bruchsteinpflaster oder einem Mauervorsprung. Ostwärts vom Triumphbogen war die Mauer in einer Länge von ca. 3,20 m durch eine Bestattung maximal 25 cm tief ausgerissen worden, so daß sich die regelmäßige Schichtung auch im Mauerverband beobachten ließ. Von der Mauerzunge neben der Westwand des Triumphbogens an, die einmal die Trockenmauer abgeschnitten hatte, in 6,10 m fand sich eine Nordostecke. Die Außenkante war durch eine weitere Bestattung ausgerissen worden, doch konnte noch erkannt werden, daß die West-Ost und die Nord-Süd streichenden Mauerzün-

ge im Verband und in der gleichen Technik gebaut worden waren. Überdies waren an dieser Ecke die Mauerkronen fugenlos mit Mörtel abgegossen. Obwohl die Ostmauer nur einen Spatenstich tief ergraben wurde, schien es, als ob sie außen aus großen vermörtelten Blöcken bestand. Schließlich gelang es noch, die südliche, zu den eben beschriebenen gehörige Mauer auf einer Länge von 1,80 m aufzudecken. Sie war technisch den anderen Mauern entsprechend und hatte wie die Ostmauer eine Breite von 1,00 m.

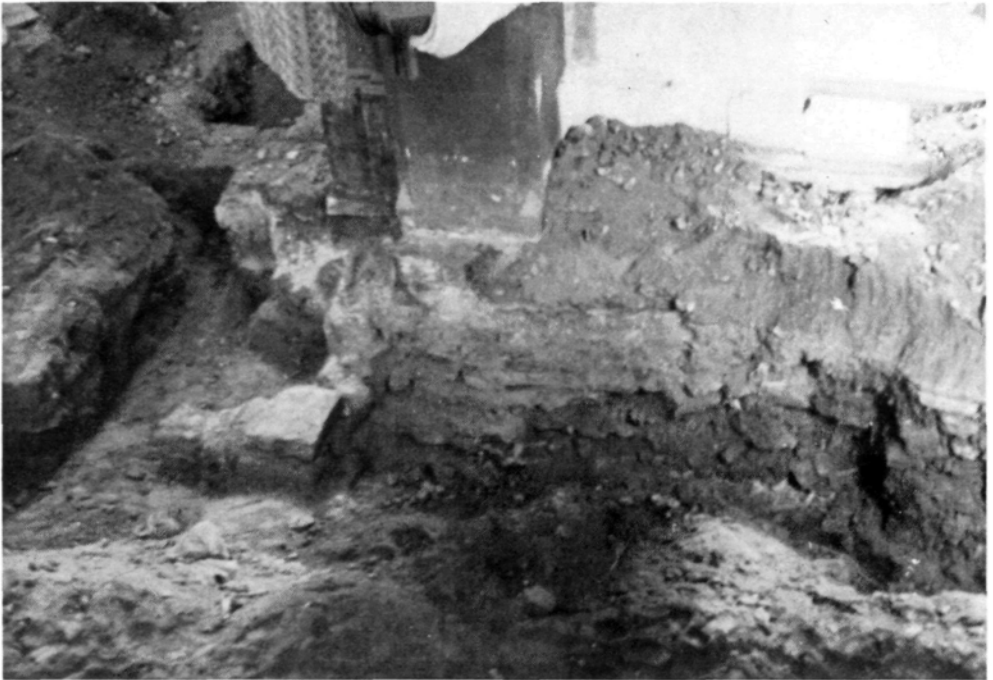
Abb. 3: Nördliches Triumphbogenfundament: 1 Mauerzunge der Ostwand (Triumphbogen) der mittelgotischen Kirche; 2 Triumphbogen, darunter Trockenmauer der Nordwand des Chorquadrates; 3 Störung der Trockenmauer durch eine barocke Bestattung. (Zu Ulm, S. 120 f.)
